## Proyectos fin de carrera de Ingeniería Industrial

**Título:** Aplicación de la Metodología RBI en el Parque Tanques de la Planta de Distribución de Refinería Gibraltar-San Roque

APLICACIÓN DE LA METODOLOGÍA RBI EN EL  
PARQUE DE TANQUES DE LA PLANTA DE  
DISTRIBUCIÓN DE LA REFINERÍA  
GIBRALTAR-SAN ROQUE

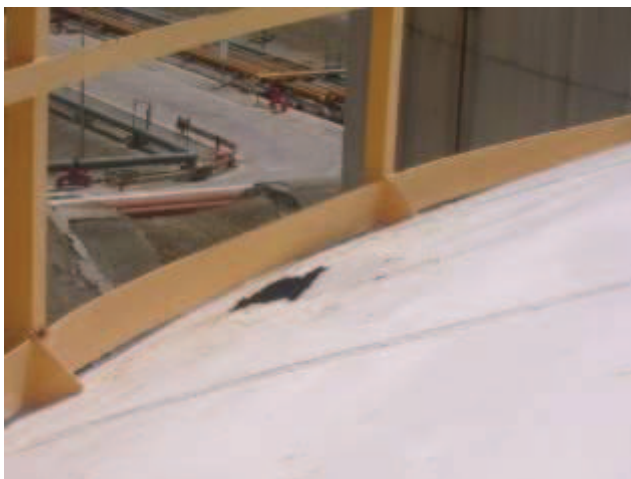
La degradación de la parte superior del interior de la envolvente y el lado inferior del techo se produce debido a la presencia de componentes de azufre en la mezcla de vapores y aire bajo condiciones de humedad y temperatura relativamente altas.

**Figura 4.5** Perforación en el techo de un tanque por corrosión interna

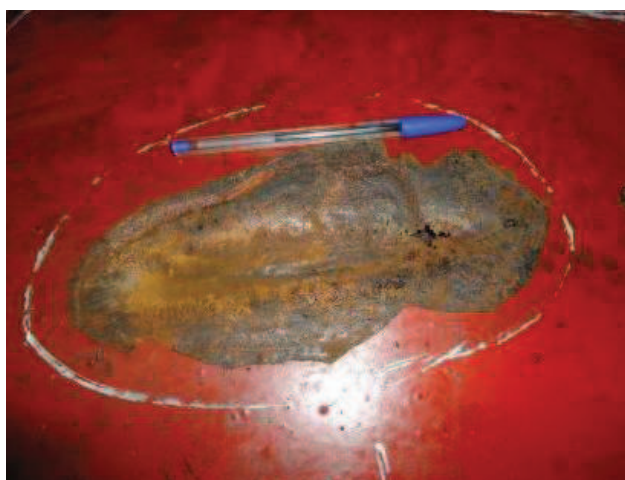
Puede representar un problema grave, el agua drenada de los tanques puede ser analizada por su acidez y la presencia de bacterias. Con bacterias activas, las velocidades de corrosión son mucho más altas que en los mecanismos de corrosión ‘normales’.

**Figura 4.6** Corrosión bacteriana en fondo de tanque

Con unas velocidades de degradación tan altas, se pueden producir daños graves dentro de los intervalos de inspección "estándar". En la Figura 4.6 puede apreciarse el fenómeno comentado, donde ha llegado a producirse la perforación del fondo del tanque.

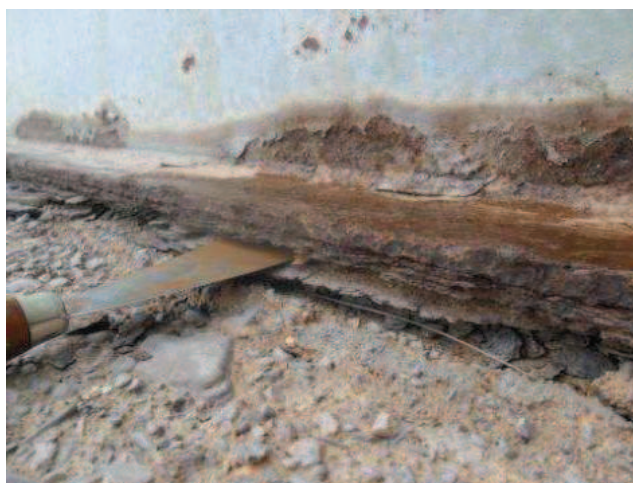
Los contaminantes de los cimientos tales como arcilla, piedras, cenizas u otros materiales puntiagudos, pueden crear una célula de concentración de oxígeno en el punto en el que entran en contacto con el fondo del tanque. El área de contacto relativamente pequeña entre el fondo y los contaminantes se vuelve anódica y el resto del tanque, una zona muy grande, se vuelve catódico. El ataque acelerado en la zona de contacto resulta en picaduras de corrosión.

**Figura 4.7** Corrosión externa en la chapa marginal del tanque

Por problemas de un mal asentamiento puede entrar agua de lluvia por permeabilidad o capilaridad si la parte superior de los cimientos no es completamente lisa y esto llevará a la aparición de la corrosión allí donde el agua se estanca en el punto más alto de los cimientos y/o por el asentamiento de los bordes. En la Figura 4.7 puede apreciarse este caso concreto.

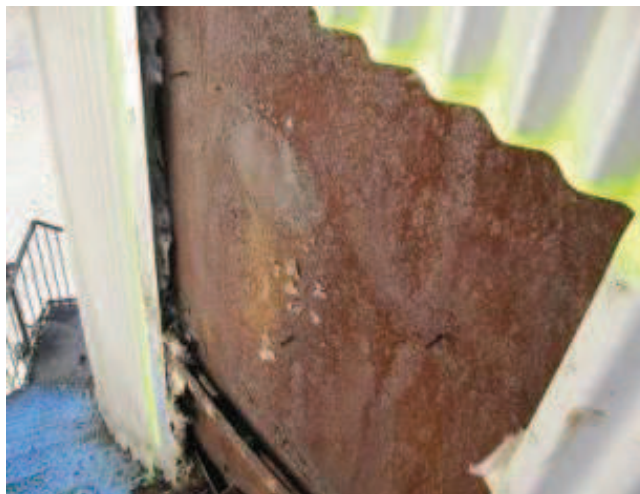
Es un problema potencialmente grave que se debe tener en cuenta en los tanques que poseen aislamiento. La entrada de agua en el aislamiento puede causar corrosión grave, manifestándose allí donde el agua se queda estancada y la degradación es alta por una temperatura elevada (del fluido almacenado).

**Figura 4.8** Corrosión bajo aislamiento en la envolvente de un tanque

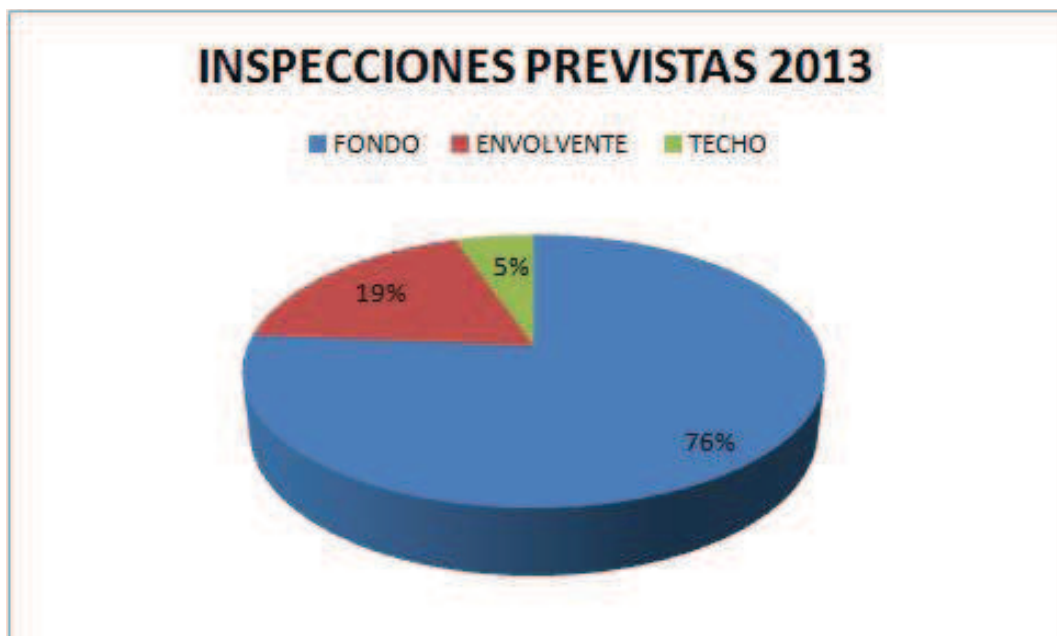
En primer lugar, destaca la gran cantidad de tanques que tras realizar la evaluación de riesgos, aparecen clasificados en el año 2013, cuando en el plan actual de intervenciones no existe esta acumulación de tanque en dicho año.

Esto está claramente relacionado con la forma de seleccionar los tanques para las próximas intervenciones, en la que se tiende a “olvidar” a los equipos donde no se tiene constancia de daños conocidos y centramos los esfuerzos en equipos donde si se tiene conocimiento de daños o deterioros.

**Figura 6.3** Plan de Inspección y Mantenimiento para el año 2013 por componentes
